RENFORCEMENT SISMIQUE DE PILES DE PONTS RECTANGULAIRES  
AVEC BÉTON RENFORCÉ DE FIBRES

DOMINIC VACHON  
DÉPARTEMENT DES GÉNIES CIVIL, GÉOLOGIQUE ET DES MINES  
ÉCOLE POLYTECHNIQUE DE MONTRÉAL

MÉMOIRE PRÉSENTÉ EN VUE DE L'OBTENTION  
DU DIPLÔME DE MAÎTRISE ÈS SCIENCES APPLIQUÉES  
(GÉNIE CIVIL)  
JANVIER 2004

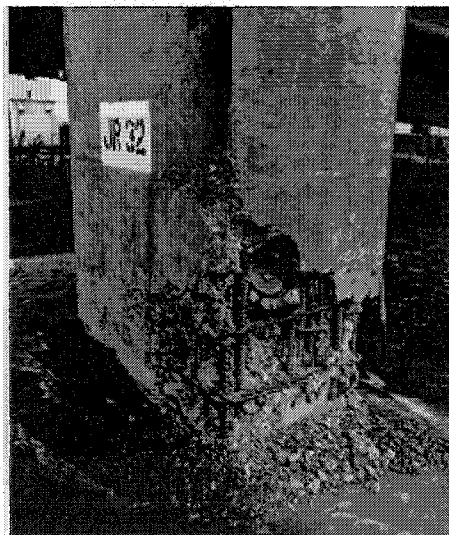
Figure 2.4 – Rupture du chevauchement d'armature (Séisme de San Fernando selon Priestley 1992)

Finalement, pour les chevauchements d'armature situés au bas des piles au-dessus de la semelle, le mode de rupture observé pour les sections ayant un confinement inadéquat soumises à un chargement cyclique débute par une fissuration par fendage du béton parallèle aux armatures chevauchées, suivie d'une dislocation du béton et d'un arrachement des barres. La Figure 2.4 illustre ce type de rupture qui est observé lorsque la longueur de chevauchement des barres d'armature est insuffisante, ou lorsque la quantité d'étriers transversaux est insuffisante pour bien confiner le noyau de béton.
